AMALIENBORG GÅRD

Forenklet tilstandsrapport

– råd om antikvarisk istandsetting september 2000

Tilstandsrapport Amalienborg gård

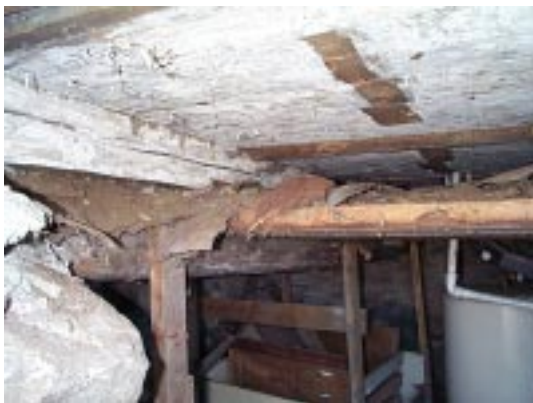
Det er ikke påvist råteskader i den synlige delen av bjelkelaget. De grove himlingsbordene er imidlertid noe nedbrutt i overflaten, trolig som følge av fuktig miljø over svært lang tid.

Malingsspor i kjellerens himling vitner om gjenbruk.

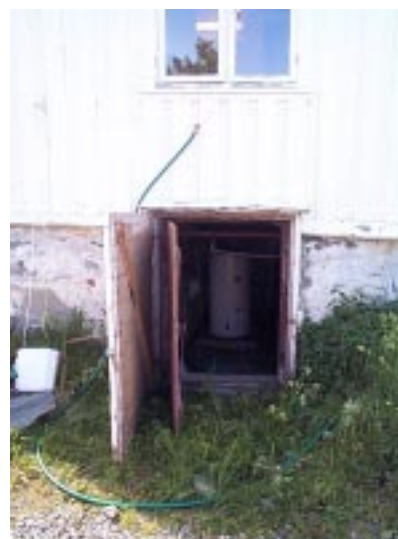
Kjelleren bærer preg av å være noe fuktig. Det sto ikke vann på gulvet under befaringen, men i følge eier kommer det inn en del vann i kjelleren i forbindelse med snøsmelting om våren. Kjelleren har pr. idag ikke noen lufting.

Inngang til kjelleren mot nord. Fotos 1999.

1 - Lufting av kjeller

Lufting bør opparbeides så raskt som mulig, f.eks. gjennom kjellerdør. Det kan etableres ventil med netting i døra, eller det kan settes inn en nettingdør i perioder. Det er særlig viktig med utlufting i sommerhalvåret når det kommer inn smeltevann og luftfuktigheten generelt er stor. På sikt bør det opprettes permanent gjennomlufting f.eks gjennom flere ventiler i grunnmuren.

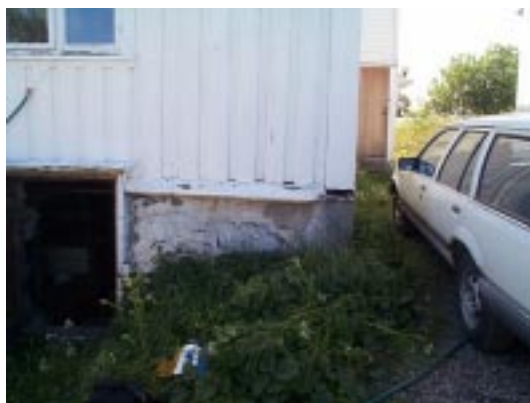
Bygningen har en setning i det NV hjørnet. Foto

Riss i pussen på bygningens NV hjørne tyder på en setning her. Det ser også ut til at muren er reparert her tidligere (støpt blokk i hjørnet). Sannsynlig årsak til setningen kan være frostbevegelser i grunnen. Det er noen løse stein i grunnmur langs bygningens østre langsida. Det er kun påvist en liten ventil til kryperommet under bygningen i SØ hjørne. Denne var tettet av musebol.

Forrige eieres reparasjon bør avdekkes og holdbarheten av den evalueres sammen med tømrer.

Løse steiner i muren legges på plass. All murpuss mellom mur og tømmervegg fjernes, slik at vann ikke kan bli stående å forårsake råteskader.

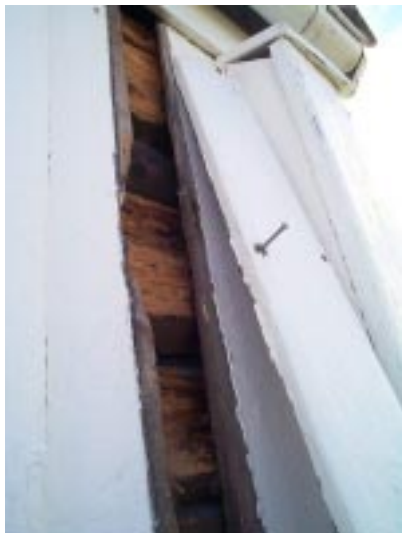
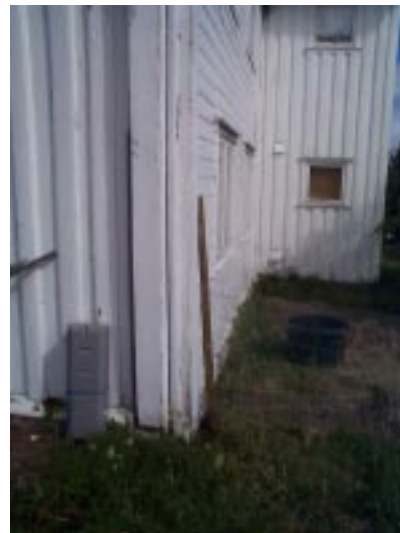
Bygningens hovedvolum er oppført i tømmer, mens tilbyggene er i bindingsverk (se nedenfor). Det er påvist råte i svill (syllstokk) på østvegg i innvendig NØ hjørne mot tidl. glassveranda, langs hele sørveggen samt flere steder på vestveggen. Det er også funnet råte i vestre ende av svilla i den innvendige tømmerveggen mellom nordre stue og nåværende gang. Det er uvisst hvor langt inn denne skaden går.

En markert utpressing av panelet nederst på østveggen mellom det SØ hjørne og den tidl. gassverandaen kan tyde på en omfattende råteskade her. For øvrig er det sannsynlig at tømmerveggen har størst skader i nedkant av veggene mot vest og sør. Nov i SV og SØ hjørne bør avdekkes for å klarlegge omfanget av skadene her.

Det ble tatt noen stikkprøver bak panelet, og det viste seg å være noe råte på veggkonstruksjonen. Fotos 2000.

Utpressing av panelet på øst-veggen antyder råteskader nederst i veggen.

Reparasjon og delvis utskifting av svill (syllstokk) må påregnes rundt hele huset. Full utskifting er bare nødvendig der hvor halve tverrsnittet på stokken eller mer er skadet.

Reparasjon av mindre råteskader foretas ved å hogge stokken ren for råteskader og spunse i nytt treverk. Spunsen festes med treplugger. Både spuns og plugger må ha fall på skrå utover, slik at evt. vann inne i konstruksjonen kan dreneres ut.

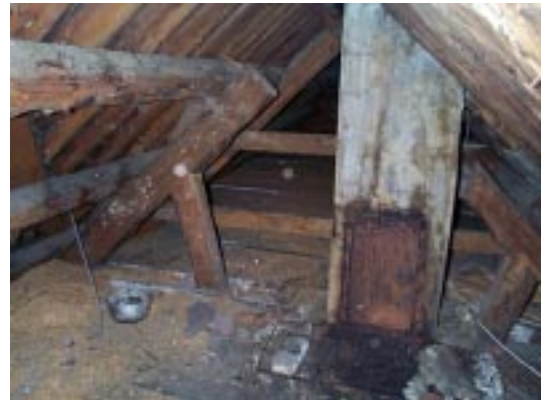
Taktroen har en del gamle råteskader, men det er ikke registrert aktive lekkasjer i takflaten. I følge eier er det trolig en mindre lekkasje i forbindelse med søndre pipeløp, samt noen uttetheter langs mønet. Det er spor etter gamle taklekkasjer i tilbygget mot vest (inngangspartiet).

Søndre pipeløp på loft. Fotos 2000.

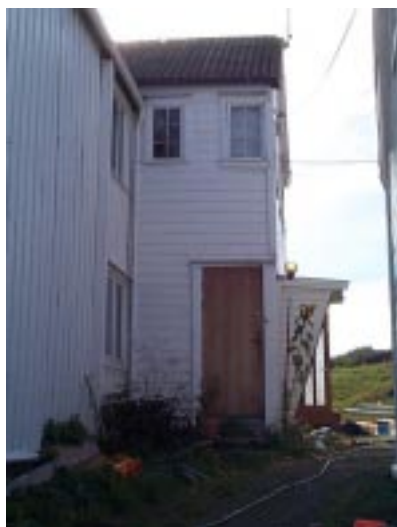
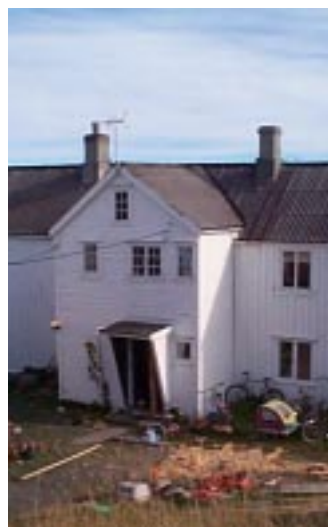
Inngangspartiet er i relativt dårlig stand. Skjevheter i etasjeskiller og golv mot grunnen tyder på en betydelig setning i tilbyggets vestvegg. Mulige årsaker til setningen kan være bevegelser i fundament og / eller råteskader nederst i veggen (f.eks. i svill). Golvet kan også ha skader. Ytterveggskonstruksjonen virker lite solid, og gir tydelig etter ved trykk.

Utvendig bærer veggen preg av å stå værutsatt til, og panelet har en del råteskader et stykke opp på veggen. Kledningen har vært skiftet nederst tidligere. Innvendig på loftet er bindingsverket råteskadet under vinduet øverst i gavlen, trolig pga knuste ruter.

Inngangspartiet sett fra nord og vest. Fotos 1999.

Vi anbefaler at tilbygget forlenges mot vest og slik at bredde og høyde på tilbygget beholdes. På denne måten kan man beholde de delene av konstruksjonen i tak og vegger mot N og S som ikke er skadet. Hvorvidt eksisterende golvbjelkelag kan beholdes avhenger av hvilken veg golvbjelkene spanner. Dersom bjelkene ligger N-S, suppleres det med tilsvarende golvbjelker som før.

Evt. skader nederst på tilbyggets nord- og sørvegg utbedres og veggene forlenges med nytt bindingsverk. Det bygges ny vegg mot vest.

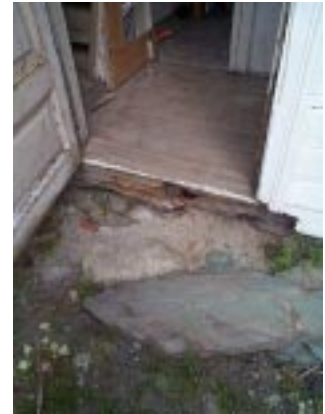
Råteskadd bunnkarm mot sør.
Foto 2000

På bygningens sørside er svillen under dørstokken råteskadet. Årsaken til dette er trolig en murtrapp som nå er fjernet. Inngangsdøra er vindskeiv og svært slitt i nedkant. Ved en istandsetting må trolig døra demonteres helt og deler av bunnkarmen skiftes ut.

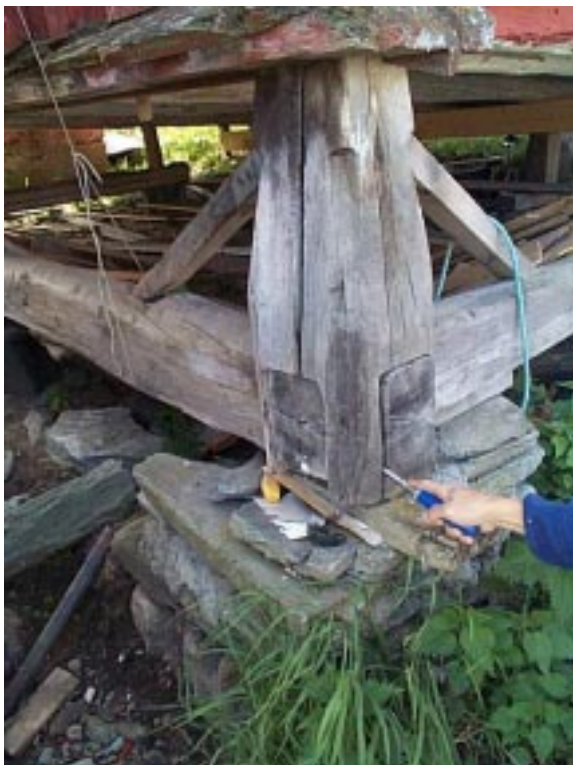
Veggen er noe råteskadet i halvklovningene (vannbord) nederst på begge langveggene. Avrenning fra taket og mengelfulle takrenner er en sannsynlig årsak til dette. På vestveggen har skaden sannsynligvis forplantet seg til svilla.

Skader i vannbord og nedkant av panel i SØ hjørne.
Foto 2000.

Utvendig panel repareres ved skjøting og suppleres om nødvendig med noe ny material. Siden panelet har en svært værslitt overflate, kan det være hensiktsmessig å samle det nye panelet på ett sted (hvor det er mest værutsatt), og skjøte det værslitte panelet med annet værslitt panel.

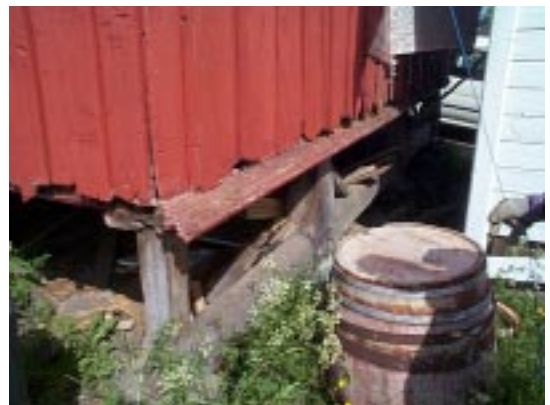
Stabbe under NØ hjørne. Foto 2000.

Mot nord er imidlertid sammenføyningen skadet, så hele delen av bunnrammen må her skiftes ut. Det lages kopier av de stabbene som mangler.

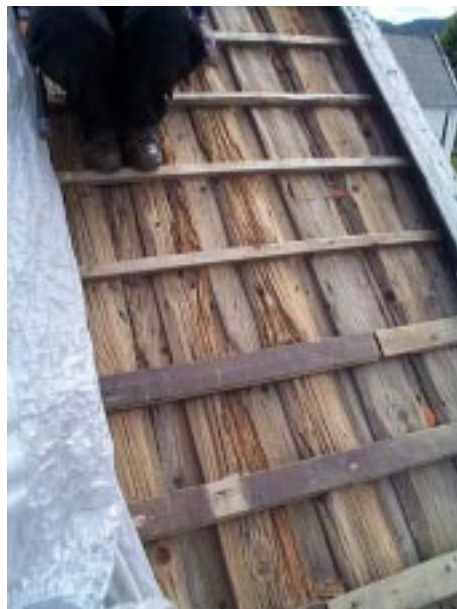
Stabburets taktro. Foto 2000.

Taket utbedres nå på samme måte som kårhusets tak. Råte i taktro utbedres der det er nødvendig og det legges Tyvek undertak. Teglen gjenbrukes.
